すみだ健康ハウス劣化状況調査結果【概要版】

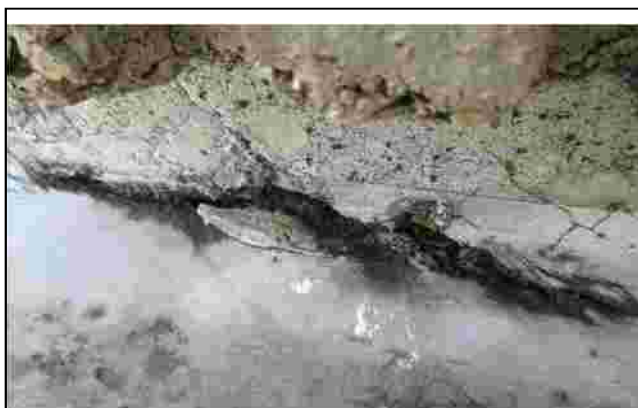
コンクリート躯体に構造上危険なひび割れは見受けられないが、経年収縮によるひび割れ、白色物質の析出が随所に確認された。また、屋上の防水層はコンクリート等により保護されているため、現状では防水の劣化進行は抑えられているものの、ひび割れ箇所が点在していることにより、建物各所の欠損部からの漏水や躯体コンクリート機能の低下が懸念される。また、設備機器についても劣化現象が見受けられる。

【屋上笠木と立ち上がり部】
破断、剥離

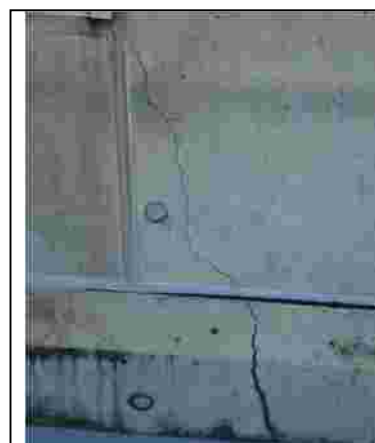
竣工後18年の経年に応じた劣化状況である。外壁コンクリート・外壁タイルにひび割れ・浮きの発生、天井材に水浸みが見られ、補修が必要である。内装仕上げに著しい劣化は見られない。

【外壁コンクリート躯体】
ひび割れ
