#### 4) 吾妻橋・本所・両国地域

## 5) 業平・錦糸・江東橋地域

6) 緑・立川・菊川地域

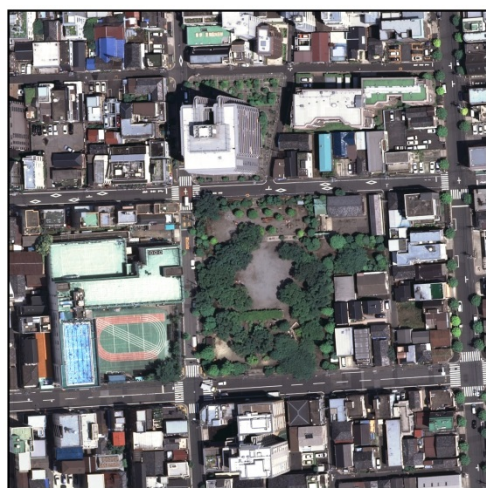
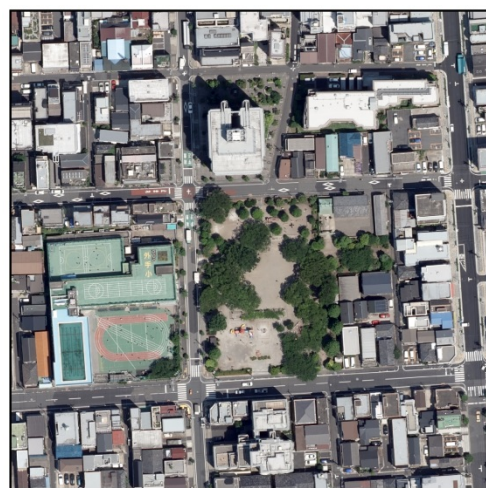
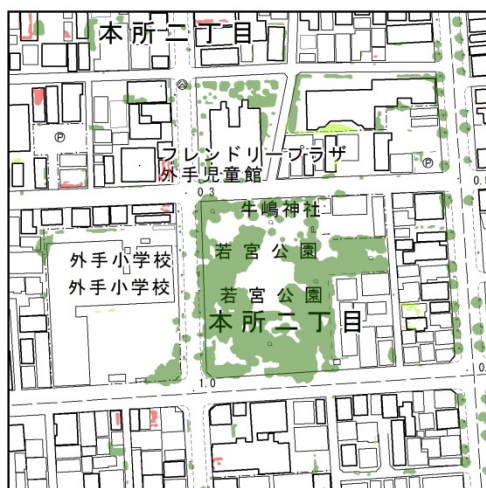
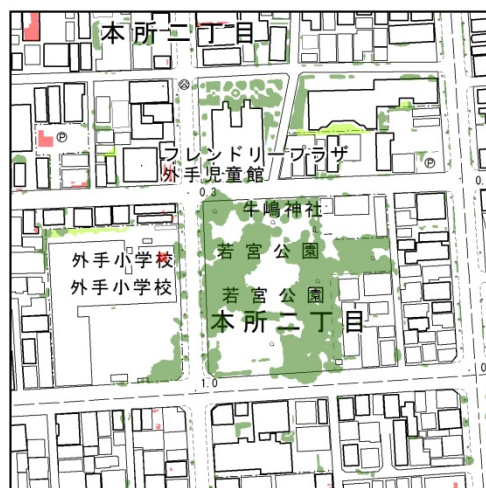
図 3.2-25 吾妻橋・本所・両国地域の樹木被覆地減少箇所 (1)

下水道工事に伴う若宮公園の樹木被覆地の減少

緑被地の主な変化箇所は、浸水対策の下水道工事による若宮公園の樹木被覆地の減少、大横川親水公園の再整備による樹木被覆地と草地の増加が確認されている。その他、業平橋ポンプ所再構築工事によって、樹木被覆地が減少している。

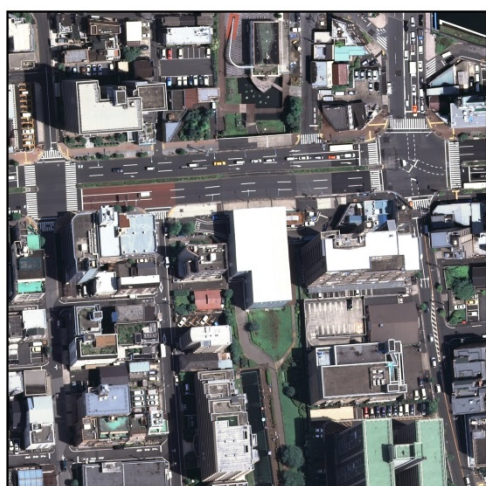
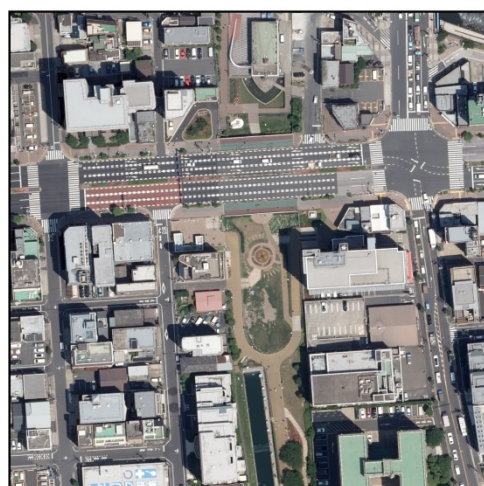
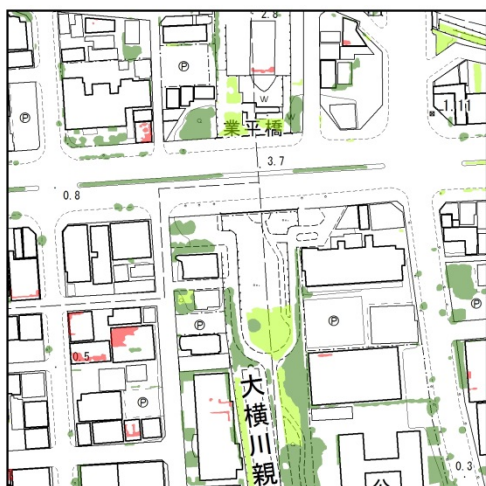
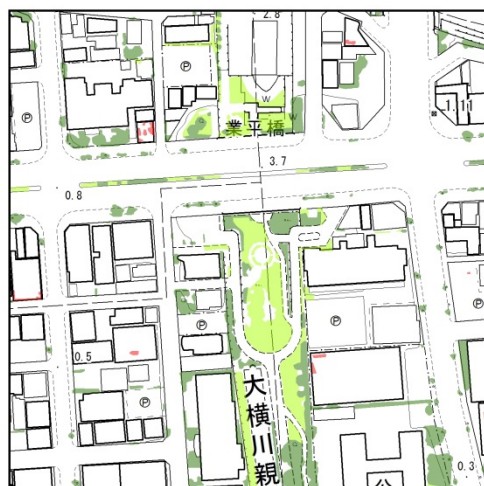
図 3.2-26 吾妻橋・本所・両国地域の緑被地増加箇所

大横川親水公園の整備事業による樹木被覆地、草地の増加

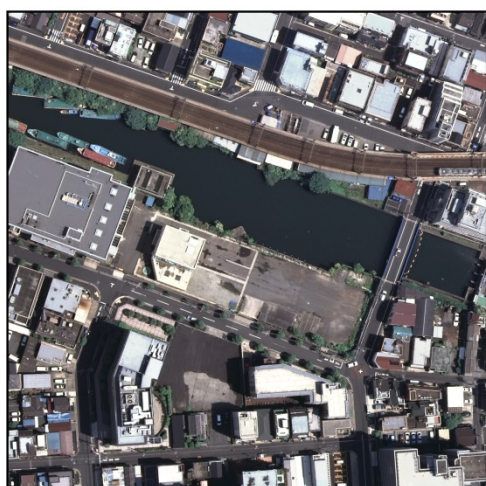
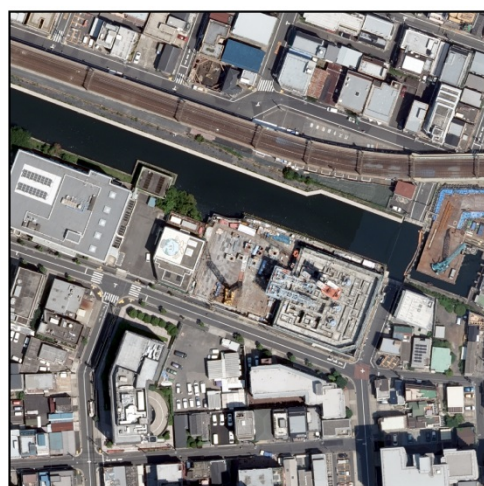
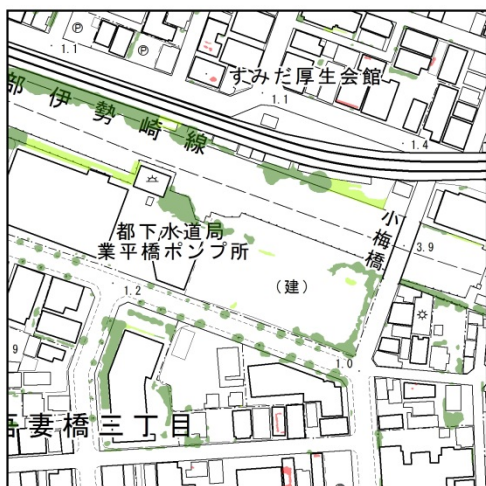
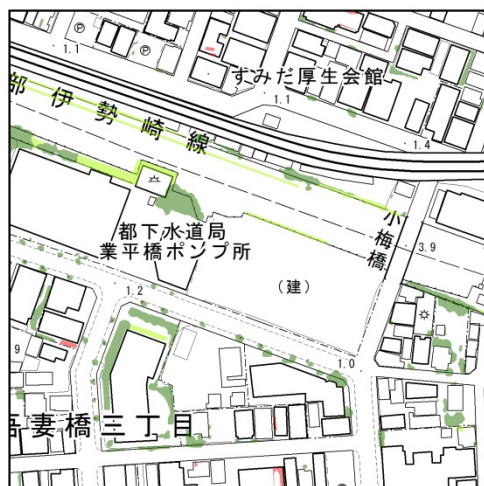
図 3.2-27 吾妻橋・本所・両国地域の樹木被覆地減少箇所（2）

業平橋ポンプ所再構築工事による樹木被覆地の減少

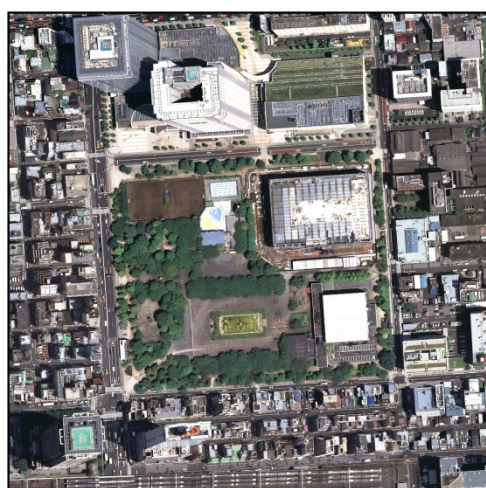
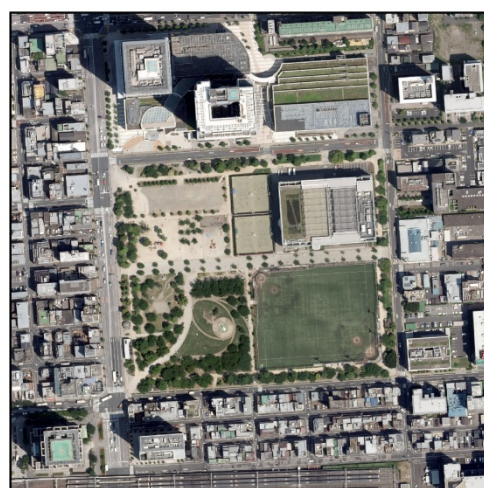
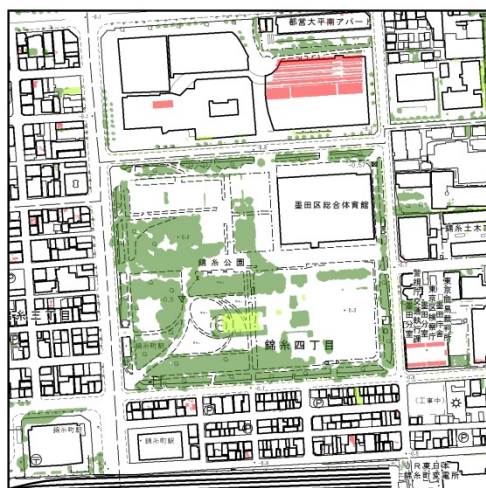
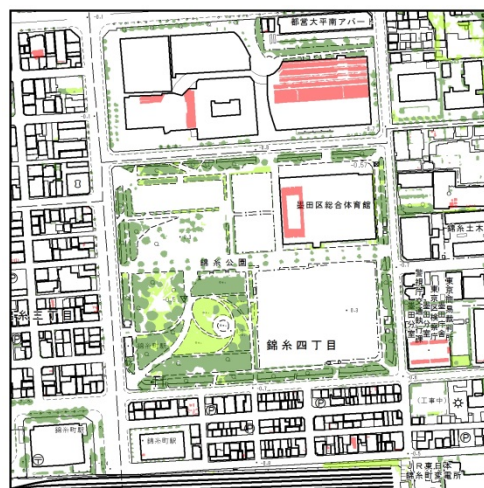
図 3.2-28 業平・錦糸・江東橋地域の緑被地変化箇所

錦糸公園再整備による樹木被覆地の減少と草地の増加

主な緑被地変化箇所は、錦糸公園の再整備による樹木被覆地の減少、都立深川商業高校跡地への本所警察署の移転による草地の減少が確認されている。又、旧警視庁第二機動隊構内の整備工事によって、草地が増加している。

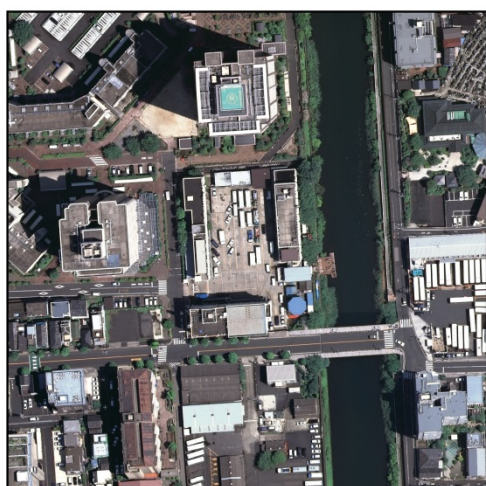
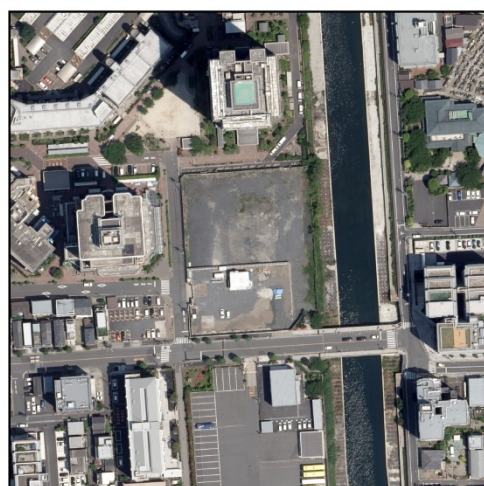
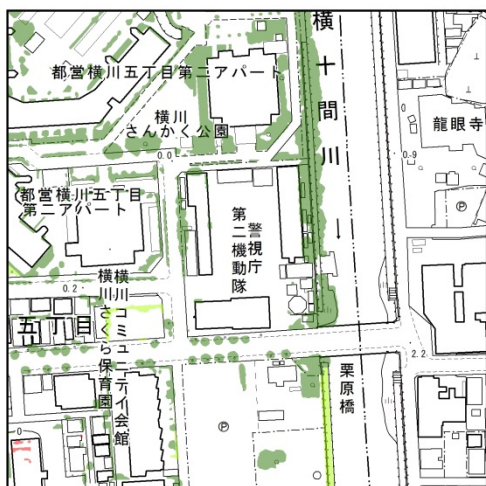
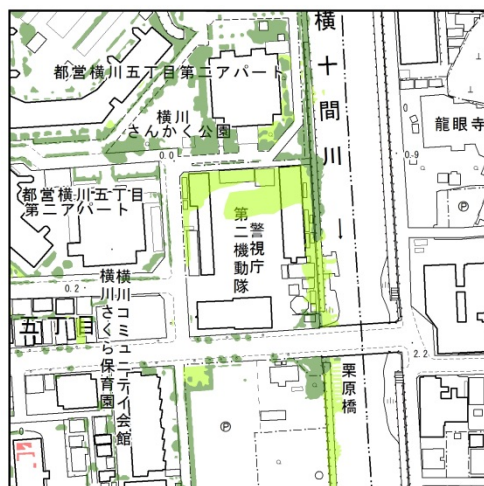
図 3.2-29 業平・錦糸・江東橋地域の草地増加箇所

旧警視庁第二機動隊構内整備工事による草地の増加

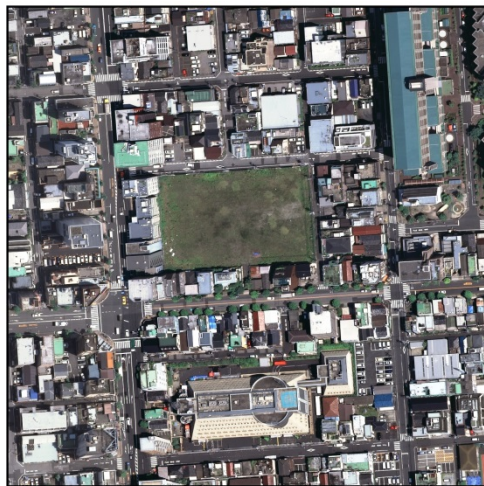
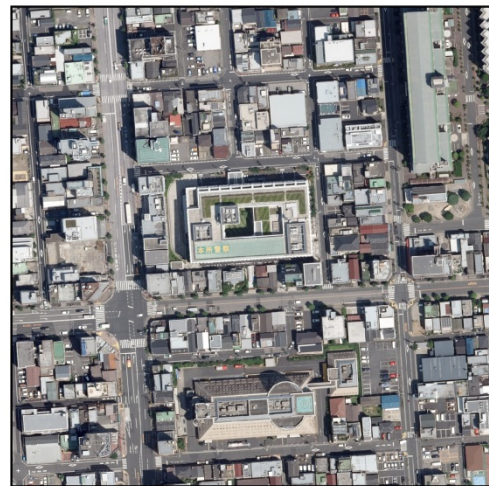
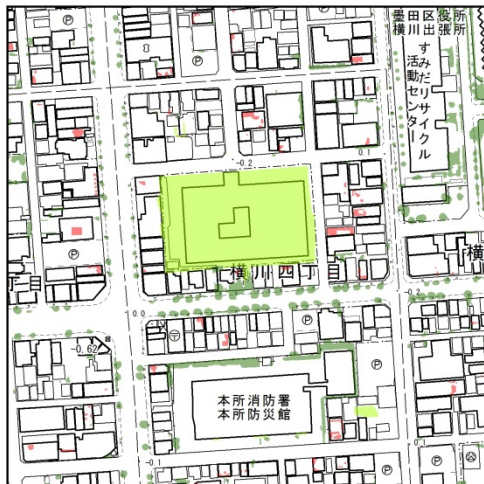
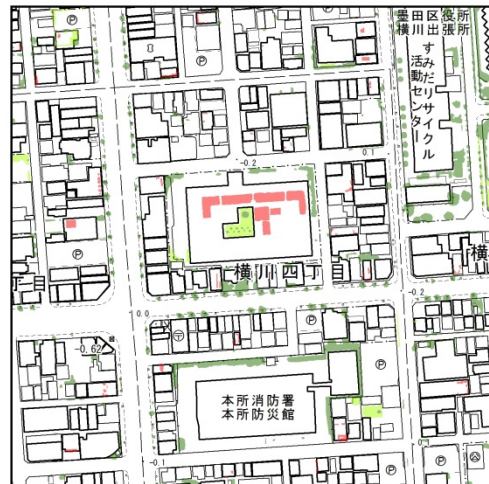
図 3.2-30 業平・錦糸・江東橋地域の草地減少箇所

本所警察署移転による草地の減少

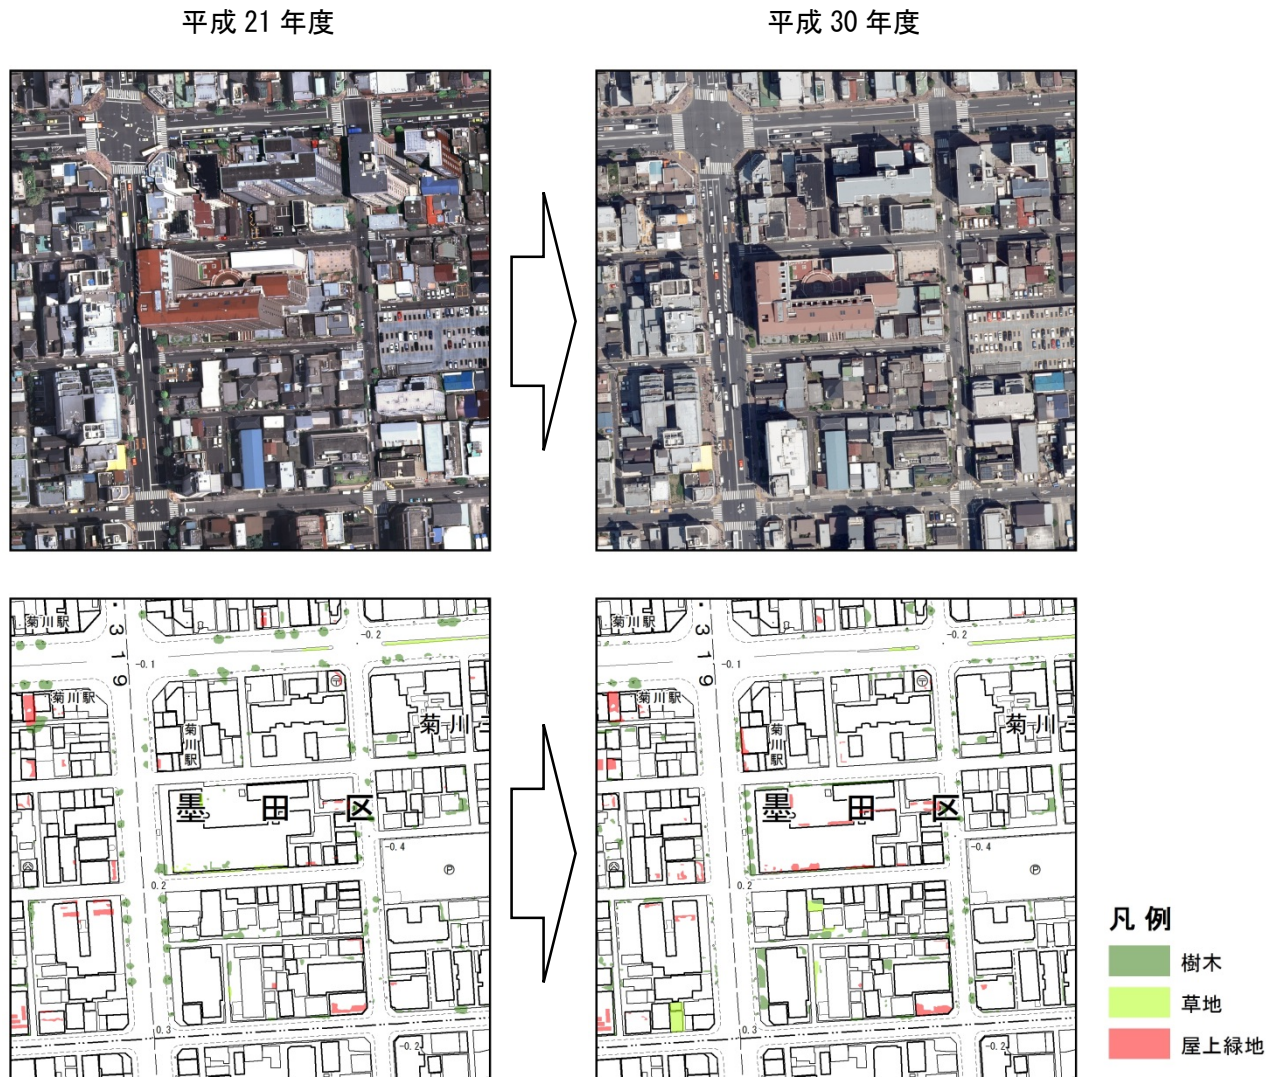
図 3.2-31 緑・立川・菊川地域の樹木被覆地増加箇所

施設緑地の樹木の生長による樹木被覆地の増加

緑被地変化の主な要因としては、施設内の樹木の生長、集合住宅の建設に伴う屋上緑地の増加が確認されている。又、堅川の護岸整備によって、草地在減少している。

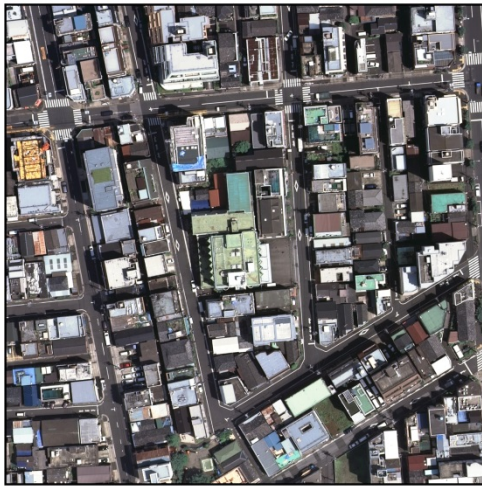
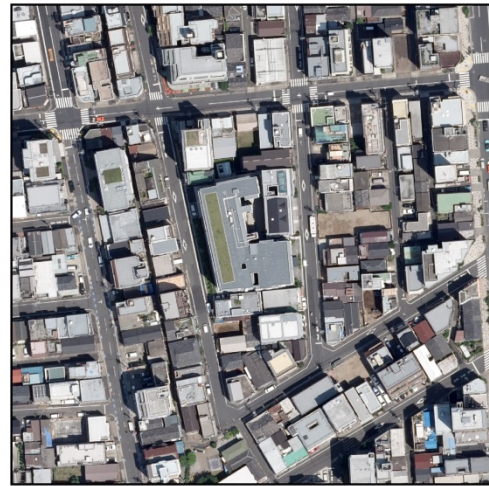
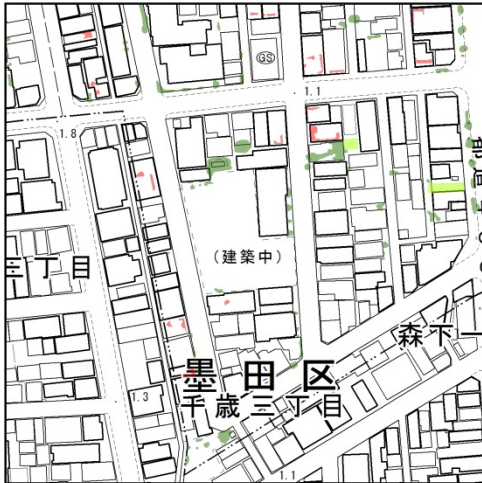
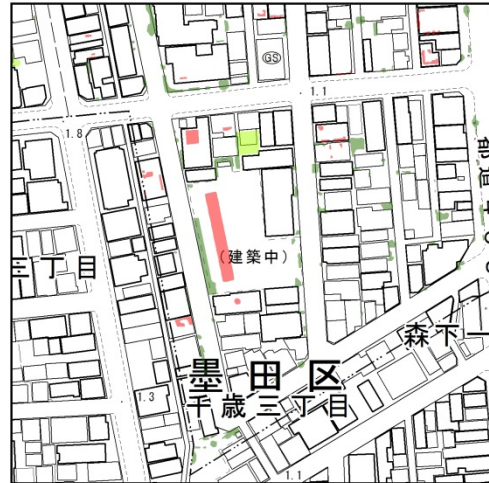
図 3.2-32 緑・立川・菊川地域の屋上緑地増加箇所

集合住宅の建設に伴う屋上緑地の増加

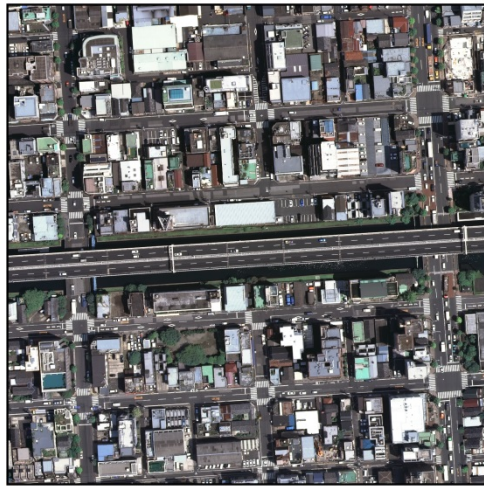
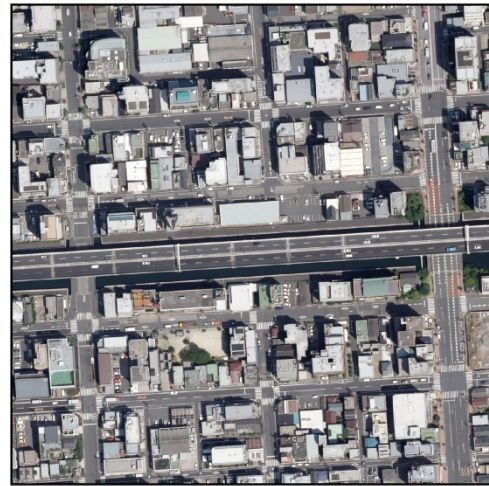
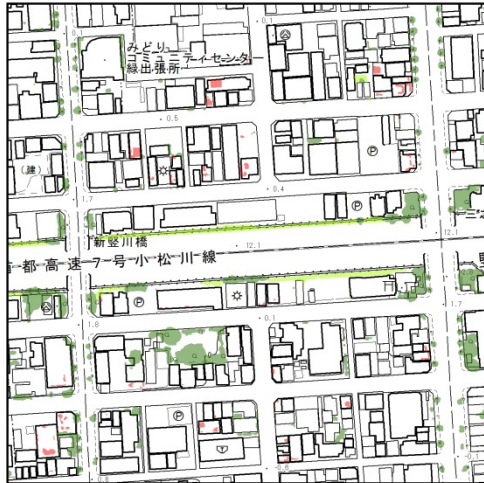
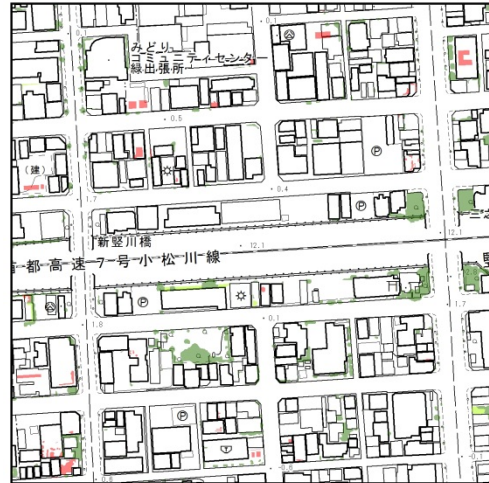
図 3. 2-33 緑・立川・菊川地域の草地減少箇所

登川護岸整備による草地の減少
