# まち歩き点検の実施結果について

(1) Aルート（押上駅からすみだ保健子育て総合センター）

(2) Bルート（錦糸町駅からすみだ保健子育て総合センター）

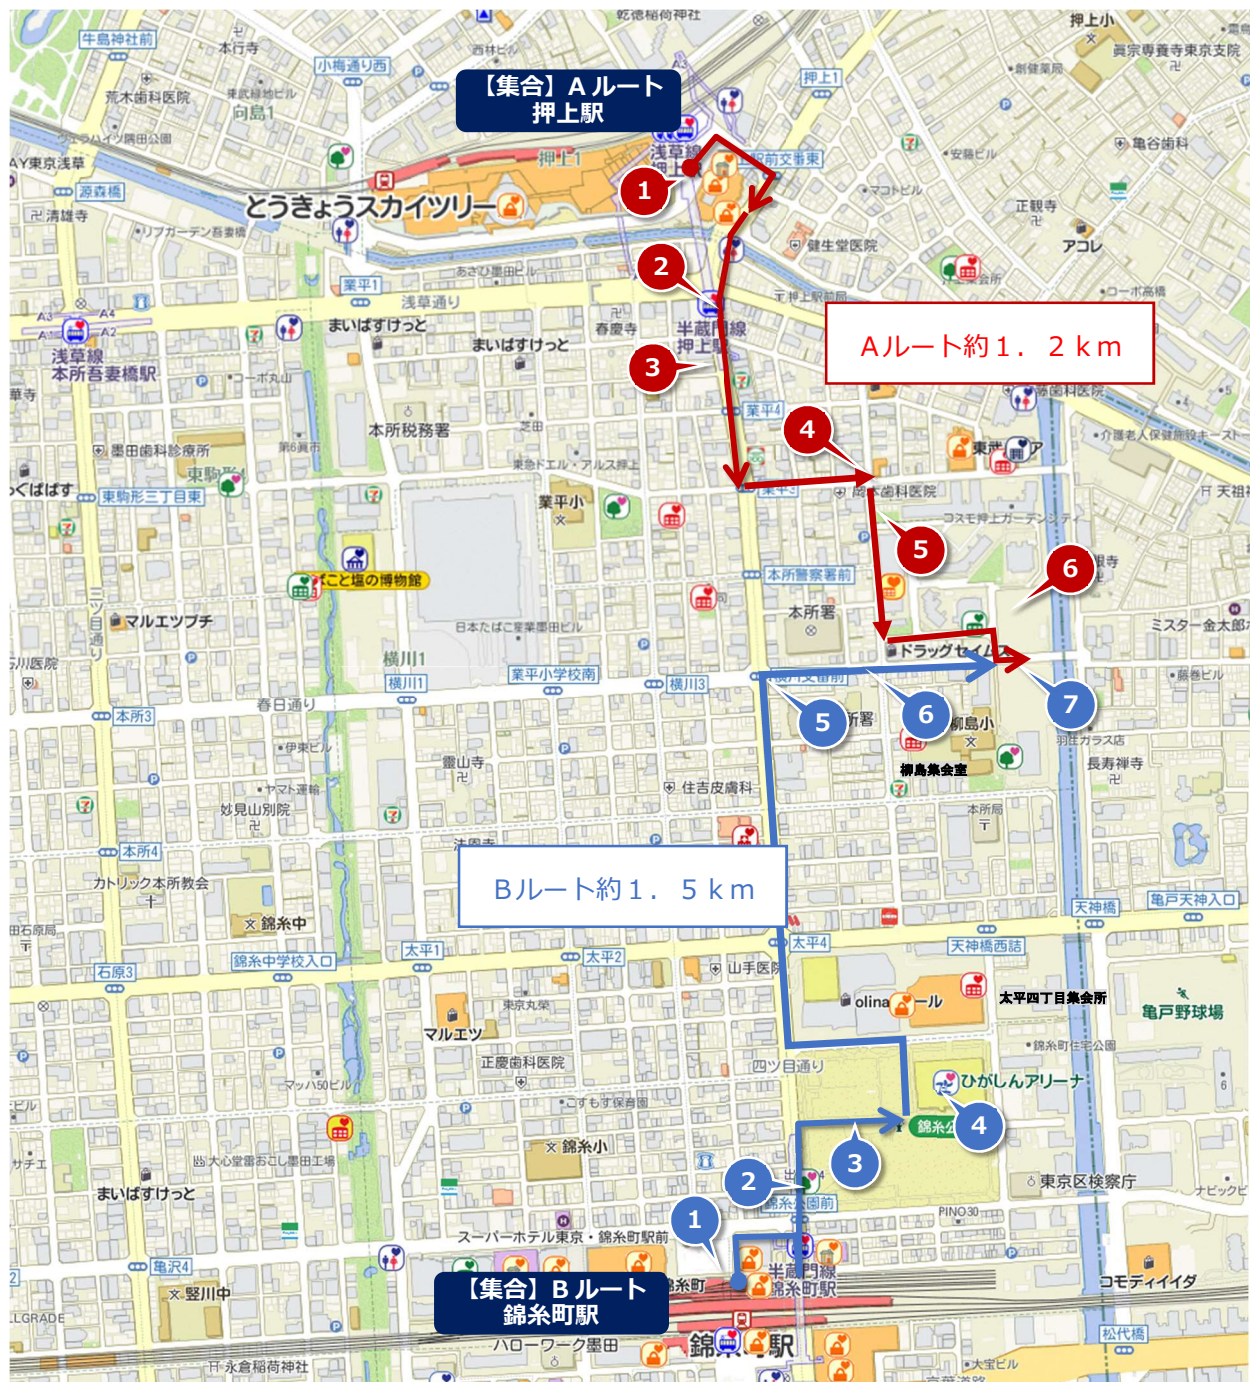
### 3. 点検ルート及び点検ポイント

| 点検箇所 | 主な点検ポイント | 事業分野 | 写真 |
|---|---|---|---|
| ① 押上駅バスロータリー、押上駅B3出口エレベーター | <ul style="list-style-type: none"> <li>点字ブロック、ベンチ（待合場所）、上屋等の整備状況</li> <li>時刻表示、バス接近表示等</li> <li>広告収入による上屋整備費の拠出の説明</li> <li>駅のエレベーターの利用状況</li> </ul> | 公共交通 | |
| ② 四ツ目通り（都道） | <ul style="list-style-type: none"> <li>歩道、点字ブロック、舗装等の整備状況</li> <li>観光案内板、バリアフリールートの表示等</li> <li>都道、区道の歩車境界ブロックの違い説明</li> </ul> | 道路 | |
| | <ul style="list-style-type: none"> <li>交差点の音響式信号機</li> </ul> | 交通安全 | |
| ③ 押上バス停 | <ul style="list-style-type: none"> <li>バス停（押上駅 B2 出口側）の点字ブロック、ベンチ（待合場所）、上屋等の整備状況、</li> <li>時刻表示、バス接近表示等</li> </ul> | 公共交通 | |
| ④ 区道 | <ul style="list-style-type: none"> <li>路側帯の状況、歩行者や自転車の輻輳、電柱の張り出し</li> <li>段差や劣化等の有無</li> </ul> | 道路 | |
| | <ul style="list-style-type: none"> <li>点字ブロック、音響信号なし（他の交差点との比較のために説明）</li> </ul> | 道路<br>交通安全 | |
| ⑤ くるみ児童遊園 | <ul style="list-style-type: none"> <li>入口の段差や車止め、園内の園路や設備等（2018 年改修）</li> <li>バリアフリートイレ、案内板等</li> </ul> | 都市公園 | |
| ⑥ すみだ保健子育て総合センター | <ul style="list-style-type: none"> <li>点字ブロック、エレベーター、階段等の状況</li> <li>窓口のソフト対応（筆談等）</li> <li>バス停の状況</li> </ul> | 建築物 | |

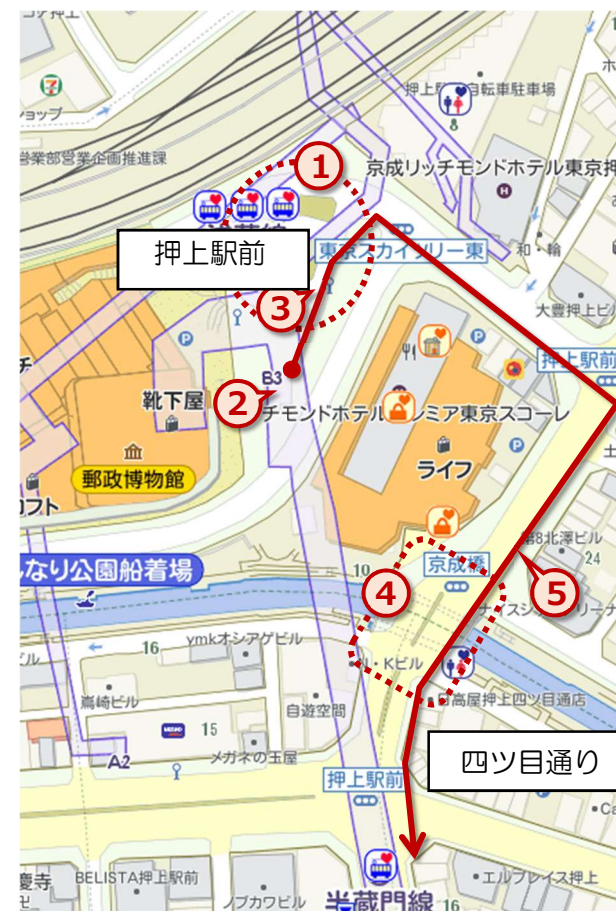
| 対象箇所 | 位置 | 主な意見 | 写真 |
|---|---|---|---|
| 押上駅前 | ① | <b>【駅出入口】</b> <ul style="list-style-type: none"> <li>・車いすでも歩きやすい。[車いす]</li> <li>・駅出口からバス停まで点字ブロックが繋がっている。[都営バス]</li> </ul> | |
| | ② | <b>【B3 出口エレベーター】</b> <ul style="list-style-type: none"> <li>・エレベーターに障害者、車いす、ベビーカー優先の表示板が設置されている。[区]</li> <li>・EV 優先利用の表示があり室内がわかりやすい。[東京メトロ]</li> <li>・観光客はスーツケースで移動している方も多く、エレベーターに乗るのに順番待ちが多い。[ベビーカー]</li> </ul> | |
| | ③ | <b>【バスロータリー】</b> <ul style="list-style-type: none"> <li>・バス到着時間が分かるのは良い。[区]</li> <li>・可能であれば、バス停屋根を拡張してほしい。[区]</li> <li>・バス停屋根があることで雨をしのぐことができる。[障害者団体連合会]</li> <li>・大きな木の下にベンチを置いてほしい。[高齢者]</li> </ul> | |
| 四ツ目通り | ④ | <b>【京成橋】</b> <ul style="list-style-type: none"> <li>・橋が急で坂が車いすだときつい。[車いす]</li> <li>・坂が多くて危ない。[聴覚]</li> <li>・京成橋の傾斜が大きく、車いすだと大変だと思う。[障害者団体連合会]</li> <li>・橋を渡る際、車いすの方には横幅が狭いと感じた。[都営バス]</li> </ul> | |
| | ⑤ | <ul style="list-style-type: none"> <li>・京成橋付近のアップダウンの坂が転びやすい。歩道上に植木やコンテナがあり、歩きにくい。[都営バス]</li> </ul> | |

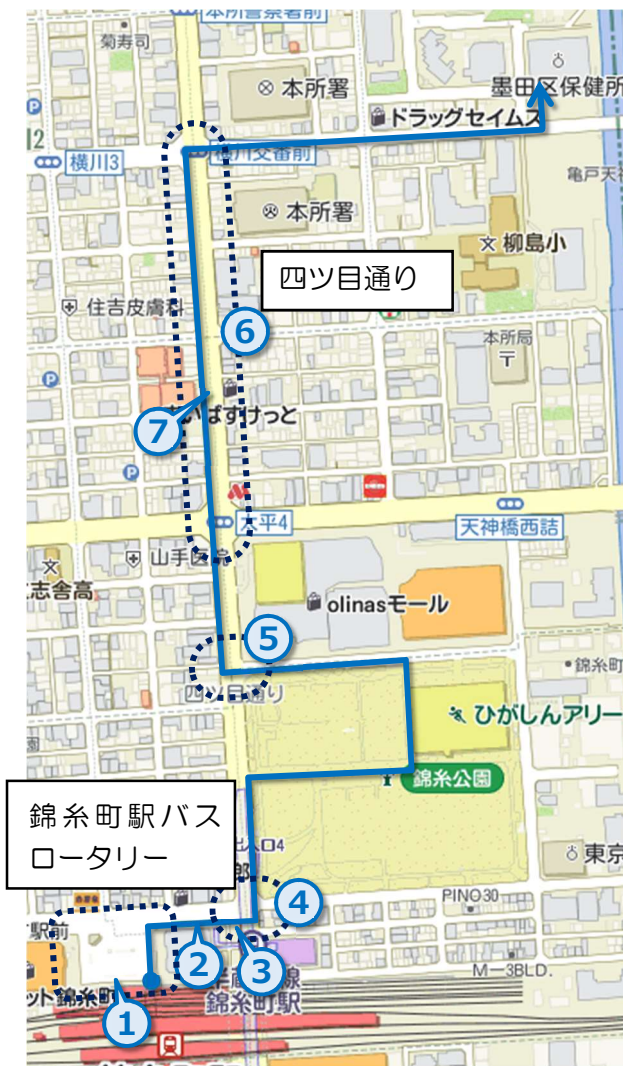
| 対象箇所 | 位置 | 主な意見 | 写真 |
|---|---|---|---|
| 錦糸町駅バスロータリー | ① | <ul style="list-style-type: none"> <li>・バス停で行先別にどこに並べばよいかわからない。路面に表示（〇〇行 など）があるとよい。[聴覚]</li> <li>・駅のタクシー乗り場にあるベンチはいらないと思う。[高齢者]</li> <li>・路上にゴミが散乱しており、足をとられる危険性がある。[区]</li> </ul> | |
| | ③ | <b>【駅前交差点】</b> <ul style="list-style-type: none"> <li>・点字ブロックの色が悪いものがある。[協議会会長]</li> <li>・点字ブロックが連続していない箇所がある。[高齢者、区、都営バス]</li> </ul> | |
| | ④ | <ul style="list-style-type: none"> <li>・音響信号の音を変えることで、南北、東西がわかるようになっていく。[都営バス]</li> <li>・四ツ目通りに入る手前の道幅が急に狭くなっているの、すれ違うのには通りにくい。四ツ目通りの信号を渡ると、店の前が信号のため、歩道が狭い。[車いす]</li> <li>・交差点の歩道が狭く、信号待ちの歩行者が道路にあふれている。[区]</li> </ul> | |
| | ⑤ | <ul style="list-style-type: none"> <li>・歩車境界の段差が気になる。高さがある。手動車いすでは大変だと思う。[車いす]</li> <li>・歩道の止石とインターロッキングブロックで段差が生じている。[区]</li> </ul> | |
| | ⑥ | <ul style="list-style-type: none"> <li>・四ツ目通りと蔵前橋通りの交差点を過ぎると歩道が狭くなり、交差しにくい。[車いす]</li> <li>・点字ブロックが途切れている。（交差点南側～錦糸町駅までは連続しているが、交差点北側からは交差点部のみに設置されている）[都営バス]</li> <li>・点字ブロックの動線の整理が必要。[協議会会長]</li> </ul> | |

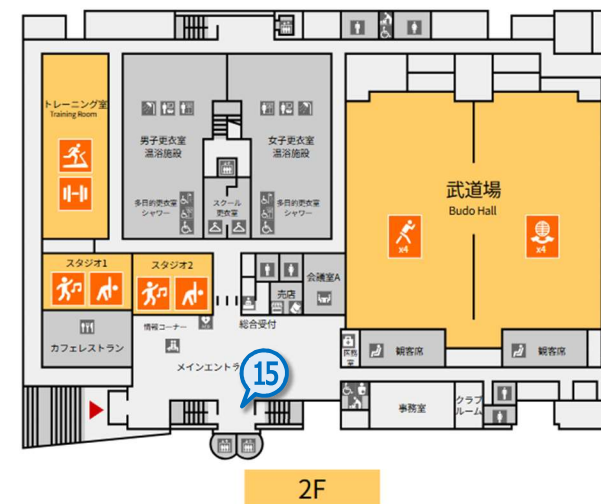
| 対象箇所 | 位置番号 | 主な意見 | 写真 |
|---|---|---|---|
| ひがしんアリーナ | ⑫ | <b>【入口】</b> <ul style="list-style-type: none"> <li>・扉の前後（屋内と屋外）で点字ブロックが離れすぎている〔協議会会長、区〕</li> <li>・点字ブロックをふさがないようにマットを敷いている。〔区〕</li> <li>・入口の点字ブロックとマットがくっついているので、車いすだと点字ブロックの上を通ることになり動きにくい。〔車いす〕</li> </ul> | |
| | ⑬ | <ul style="list-style-type: none"> <li>・点字案内板があるが、人で補うようになっているのか。〔協議会会長〕</li> </ul> | |
| | ⑭ | <b>【エレベーター】</b> <ul style="list-style-type: none"> <li>・エレベーターのかご内の表示（各階の案内）がわかりにくい。人がたくさん乗っていると見えなくなるため、かご内の壁ではなく、ドア上部にあると良い。〔車いす〕</li> <li>・エレベーターのボタンがわかりにくい。（かご内・外ともに）〔協議会会長〕</li> </ul> | |
| | ⑮ | <ul style="list-style-type: none"> <li>・2階のエレベーター前で、点字ブロックの幅と通行幅（ドア幅）が合っていない。ドアを両開きにするべき。〔区〕</li> </ul> | |
| | ⑯ | <b>【バリアフリートイレ】</b> <ul style="list-style-type: none"> <li>・トイレ内で転回する時や鍵をかける時に、ベビーチェアと手を乾かす機械が邪魔になる。設置位置を少しずらしてほしい。〔車いす〕</li> <li>・ベビーシートの利用者を2階3階のトイレに誘導する表示がしてあるのは良い。〔都営バス〕</li> </ul> | |
