4. 河川のプラスチックごみ回収調査

4.1 調査概要

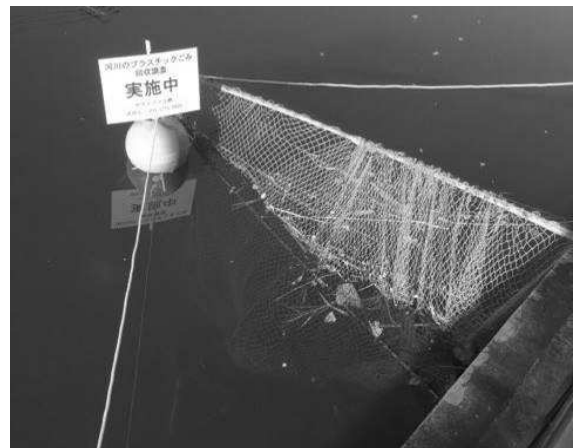
図 4.2.1 網の設置状況

ロープ、ウキ、錨等を使用して河川に網を設置した。網は、魚類等を誤獲しないように農業用のネットを使用した。また、浮いているごみから水中を流れていくごみまでまんべんなく回収するため、水面から約30cmの高さから川底まで設置した。なお、船舶との接触を回避するため、かんばん等で調査中であることを示すとともに、船舶から視認されやすい色・大きさのウキを設置した。

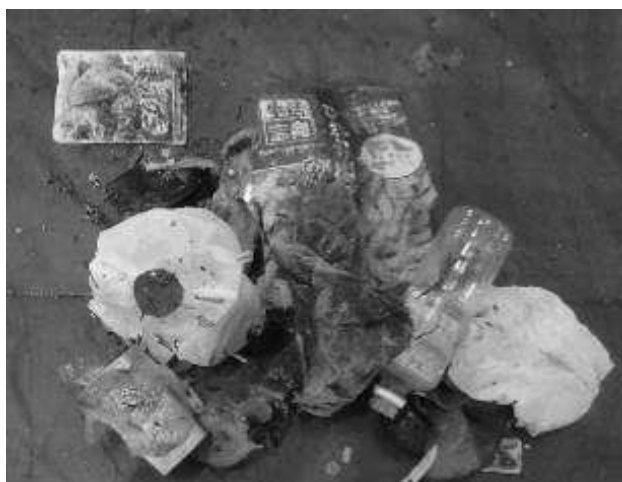
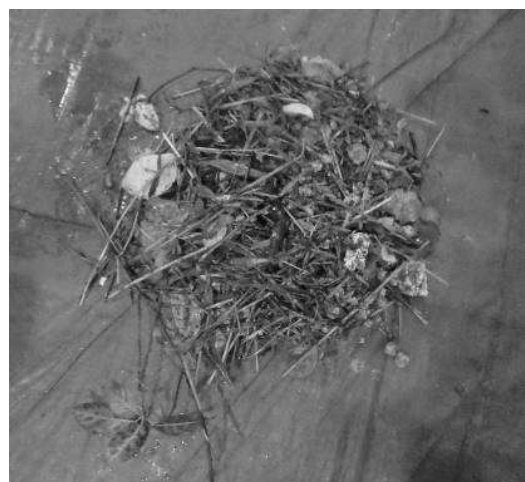
写真左：確認されたプラスチック類 写真右：ヨシの枯葉等

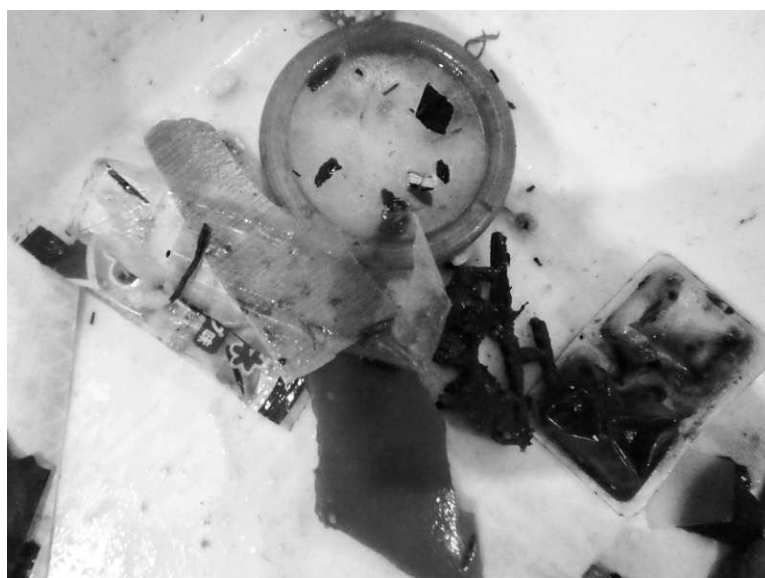
写真：プラスチックの破片

プラスチックの破片等で構成される「その他プラスチック類」が 34.8%と最も多く、河川の段階から既にプラスチック製品等からマイクロプラスチック^{*}への移行が進行していることが伺える。
