牛御前社（牛嶋神社）の歴史と信仰（上）

すみだの歴史的建造物

今回は墨田区教育委員会がこれまで調査してきた区内の歴史的建造物3件を紹介します。

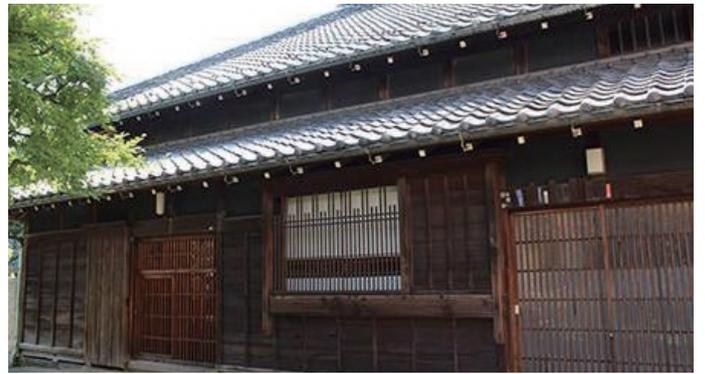
●旧小山家住宅

木造平屋建て、寄棟造瓦葺の住宅です。正面を東南東に向け、四面に下屋庇をまわしています。

内部は、玄関と居間、台所、風呂、そして田の字型に部屋が並ぶ整形四間取の和室から構成されています。木組みの素材や意匠が充実し、出格子窓・豎格子戸などには江戸時代の町屋の伝統も表われています。

この住宅は、平井・吾嬬の両地域を中心に活躍した住宅大工、田口鉄五郎(1884～1944)によって、大正6年(1917)に建てられました。建築当初は茅葺でしたが、昭和10年代に瓦葺に改められ、同時に玄関が新設されるとともに、玄関横の土間の一部が座敷に改造されました。また、昭和32年(1957)には、水害対策として建物全体が50cm嵩上げされました。

正面に玄関と大戸口の2つを設ける点や、縁側の両端に押入と便所を配置する点など、近代以降の都市近郊住宅の特徴がよく表われています。

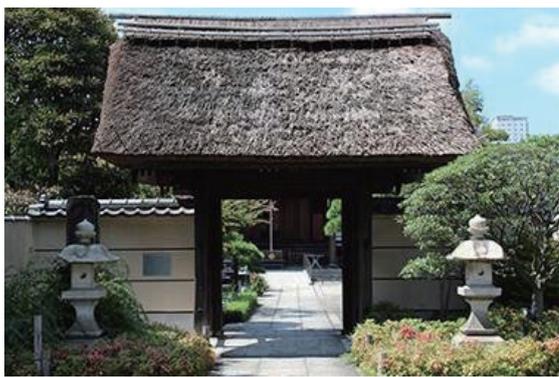
●多聞寺山門

構造形式は木造茅葺切妻造、一間一戸四脚門で、控柱の礎盤及び粽、妻飾りの大瓶束などに禅宗様の技法が見られます。

細部には絵様が施されていますが、中でも虹梁、木鼻の絵様は刻線の幅が太く、簡素です。線刻の一部にはわずかに朱が確認でき、当初は彩色が施されていたと推測されています。

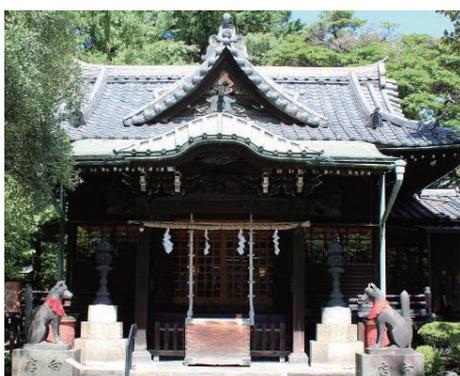
●三囲神社本社

本殿・相の間・拝殿からなる権現造の社殿です。棟札には、安政2年(1855)の大地震の後、文久2年(1862)に棟梁、平野忠八により再建と記されています。明治17年(1884)に大工、平野芳太郎によって大修繕が行われましたが、基本的には大規模な改変は加えられていないようです。

細部様式は簡素で、屋根の四方隅の留蓋に狐像を配する点は、稻荷社である三囲神社を象徴する意匠といえます。正面向拝の鳳凰や本殿の屋根の形状には、江戸時代末期の特徴的な様式を見ることができます。
