墨田区ボックスカルバート 長寿命化修繕計画

令和7年4月

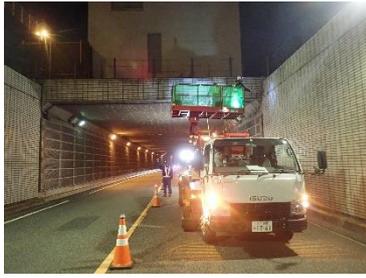
定期点検(例)
(タイル面)

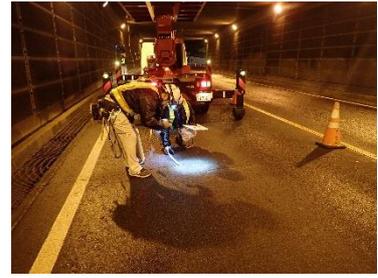
定期点検(例)
(路面)
